## **Sicherungs- und Verwahrungsarbeiten am Jakob Adolph Stollen – ein wasserführender Stollen unter der Stadt Hettstedt (Sachsen Anhalt)**

**Günter Meier<sup>1)</sup>, Gerhard Jost, Angelika Dauerstedt<sup>2)</sup>**

<sup>1)</sup> Ingenieurbüro Dr. G. Meier, Wegefarth/Freiberg

<sup>2)</sup> Landesamt für Geologie und Bergwesen Sachsen-Anhalt, Halle

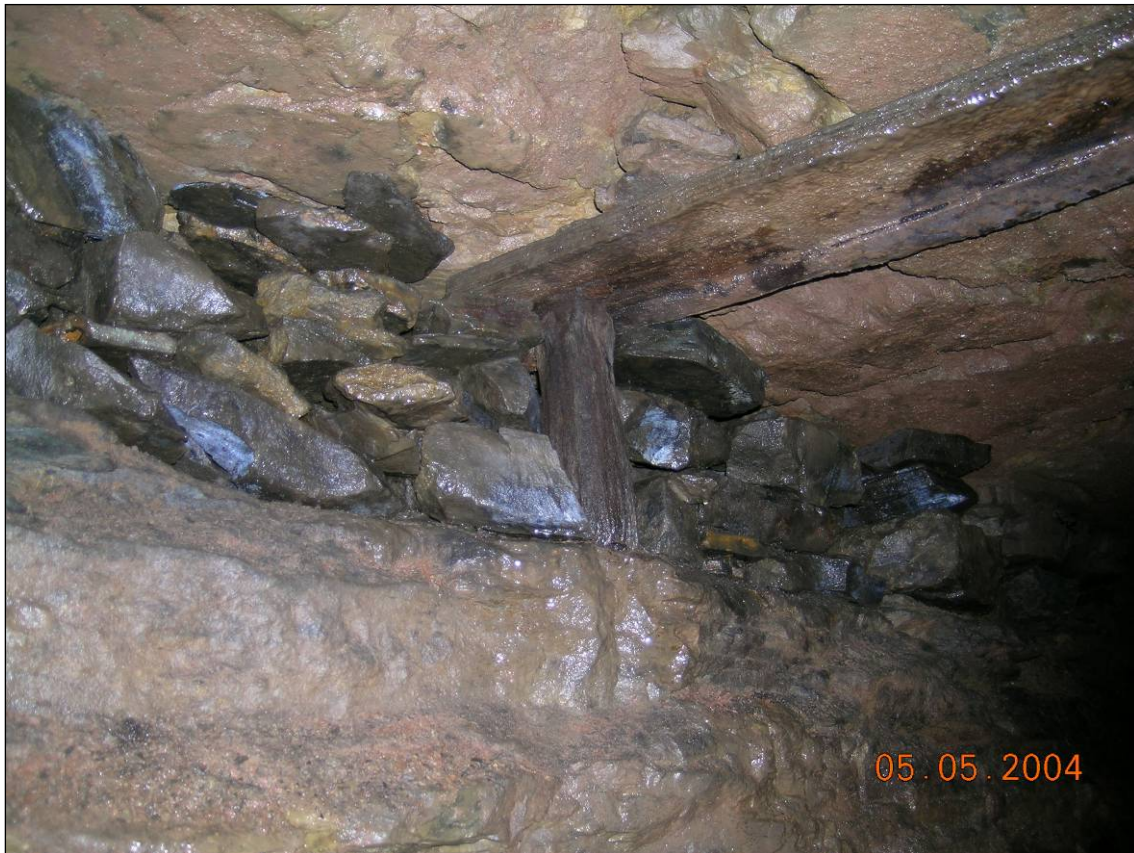
Aufgrund der morphologischen Gegebenheiten ist der Stollen bis zum 3. Lichtloch im Rotliegenden aufgefahren und erreicht dann den Kupferschiefer. Mit Ausnahme des Bereiches der Zimmermannschächter Störungszone ist der weitere Stollenverlauf immer an den Kupferschieferhorizont gebunden (Abb. 1). Zahlreiche Förderstrecken aus dem Kupferschiefer enden in den Stollenstößen und verweisen somit auch auf die Nutzung des Stollens zur Förderung

Abb.1 : Jakob Adolph Stollen mit seitlichen Kupferschieferabbauen im Firstbereich und altem Holzausbau

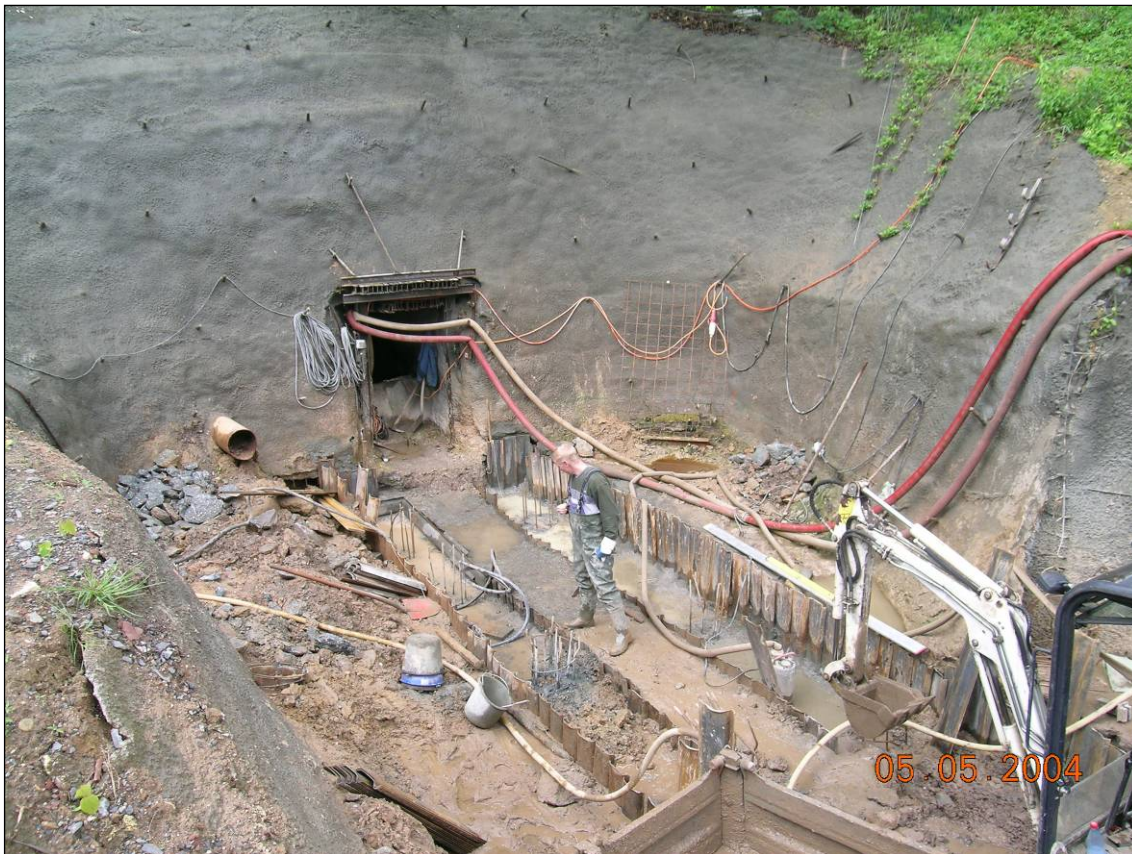
Abb.2 : Rekonstruktion des Mundlochbereiches auf einer Bohrpfahlgründung mit Hangsicherung zur Straße

Objekt	Bergtechnische Maßnahmen
Rösche	Beräumung und Säuberung bis zur Einleitung in die Wipper
Mundloch und mundlochnaher Bereich	Aufwältigung und Einbau von Stahlrahmen mit Spritzbetonsicherung auf ca. 36 m, auf weiteren 37 m wurde bewehrtes Spritzbetongewölbe ausgeführt und ein größerer Hohlraum unter der Straßenkreuzung mit Beton verfüllt, Einbau eines Sohlgerinnes auf der gesamten Länge, Gründung der ersten 10 m auf Bohrpfählen aufgrund nicht tragfähigen Untergrundes
Kontrollschacht (Brunnen)	Ausbau des Brunnens zum Kontrollschacht mit feuerverzinkter Stahlfahrung und Ruhebühne, Tiefe 15,5 m, runder Querschnitt 1,2 m, bewehrte Spritzbetonsicherung im unteren Drittel, der Schachtdeckel befindet sich auf einem Gehweg am Rande der Straßenkreuzung

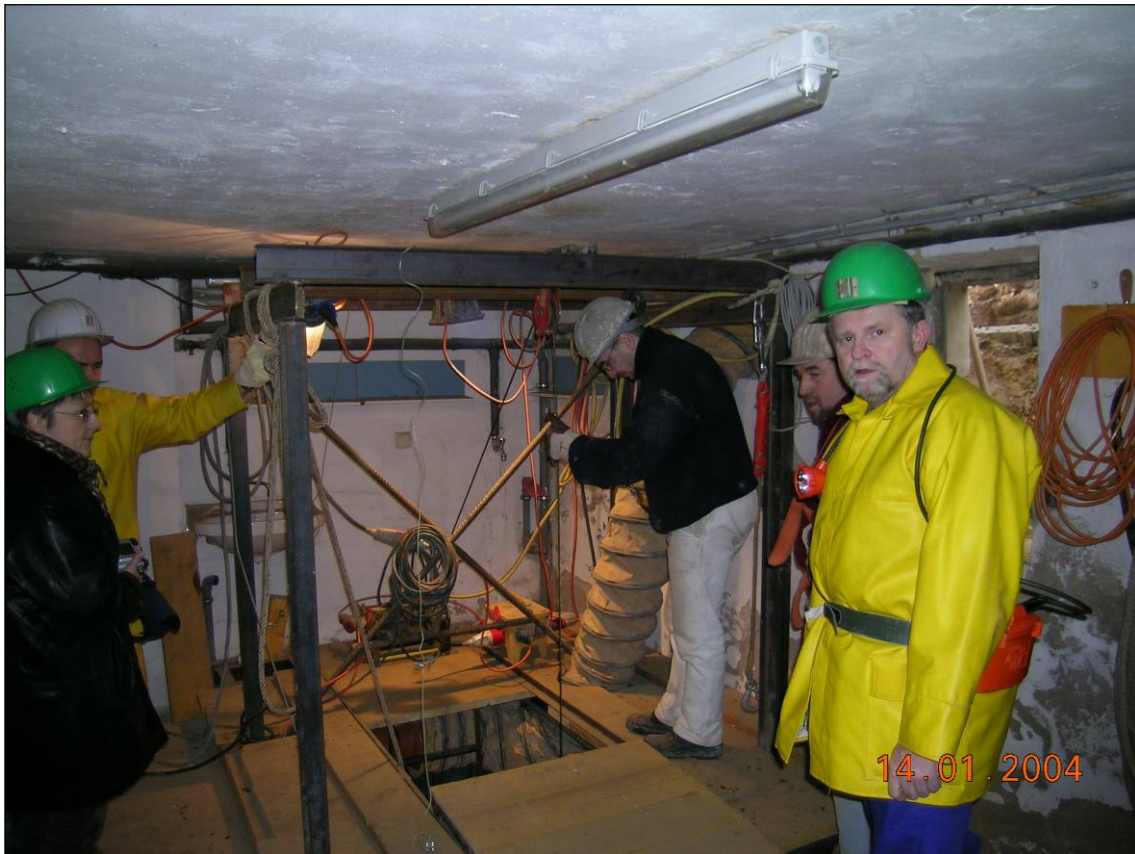
Abb.3 : Beengte Teufarbeiten im Keller zur Aufwältigung des 8. Lichtloches

8. Lichtloch	Das Lichtloch lag im Keller eines Wohnhauses, war 1975 verbrochen und mit Sand aufgefüllt. Der Ausbau der Schachtaufwältigung erfolgte mit verschweißten Stahlrahmen und betrug 1,5 x 1,8 m bei einem Ausbruchquerschnitt von 1,8 x 2,5 m. Im Zechsteinkalk wies der ursprüngliche Querschnitt einen Betrag von 0,9 x 1,7 m auf. Ab Kellerfußboden betrug die Tiefe 40,8 m. Nach dem Abmauern des Füllortes wurde das Lichtloch mit ca. 180 m <sup>3</sup> Transportbeton der Festigkeitsklasse B 15 verfüllt (Abb. 3).
