Untersuchungen zur Schaffung eines geregelten Flutungswasserablaufes für das Grubengebäude Annaberg-Buchholz

Jörg Kunzmann, Delf Baacke

Wismut GmbH

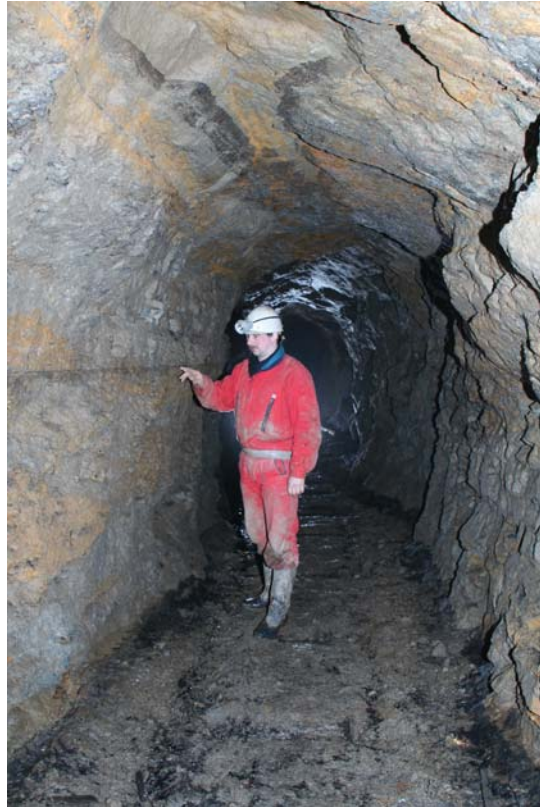
Abb.4 : Standwassermarken im Querschlag Hermann

Um Sicherheit über den tatsächlichen Wasserstand zu erlangen, wurde versucht, im Rahmen einer Befahrung den Wasserstand im Schacht 28 (Himmlich Heer) direkt zu messen. Im Ergebnis dieser Befahrung des Grubenfeldes Himmlich Heer konnte auf Grund von Verspiegelungen und Verbrüchen in der Schachtröhre keine direkte Wasserstandsmessung vorgenommen werden. Der tiefste z. Zt. in der Grube noch befahrbare Punkt wurde mit ca. 516 m NN ermittelt. Bis in diese Teufe konnte zu diesem Zeitpunkt kein Grundwasser (bzw. Standwasser) festgestellt werden, jedoch waren Standwassermarken in einer Höhe von ca. 538 m NN sichtbar (Abbildung 4).

Es ist davon auszugehen, dass sich temporär ein Grundwasserspiegel in einem Niveau von bis ca. 28 m über dem derzeit bzw. durchschnittlich erwarteten Grundwasserspiegel von 510 m NN befunden haben muss. Die Ursachen dafür konnten nicht ermittelt werden.

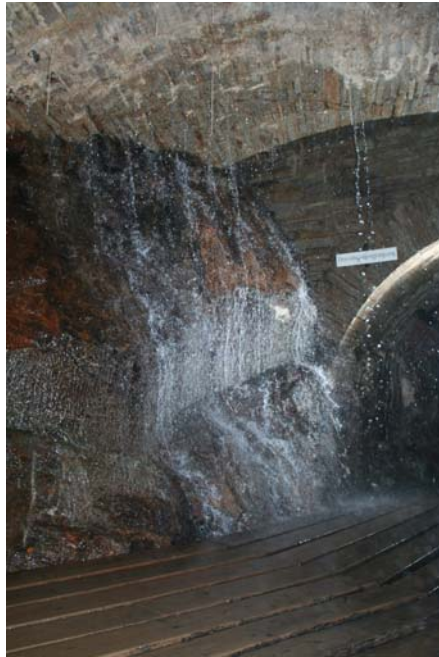
Abb.5 : Zusitzende Wässer auf dem Dorothea Stolln im März 2006

Die größte Menge Wasser sitzt der Dorothea-Stollnsohle im Niveau von ca. 570 m NN aus dem nördlichen Grubenfeld zu. Diese Menge fließt vollständig über den Dorothea Morgengang und Dorothea Stolln ab. An den Streckenkreuzen Dorothea Morgengang mit dem Querschlag zum Himmlich Heer Richtschacht (Schacht 28) und mit dem Dorothea Stolln konnten ebenfalls intensive Wasserzuflüsse beobachtet werden (Abbildung 5).

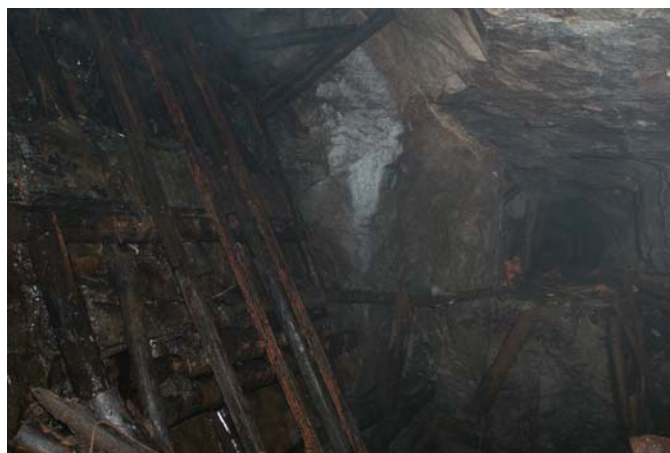
Abb.7 : Füllort Schacht Michaelis

Der Schacht selbst ist in diesem Bereich in einem relativ guten Zustand (Abbildung 7), d. h. er steht im standfesten Gebirge. Von der befahrenen Sohle aus konnte im tieferen Teil des Schachtes visuell kein Standwasser festgestellt werden. Messungen waren auf Grund von Verspiegelungen nicht möglich (Abbildung 8).

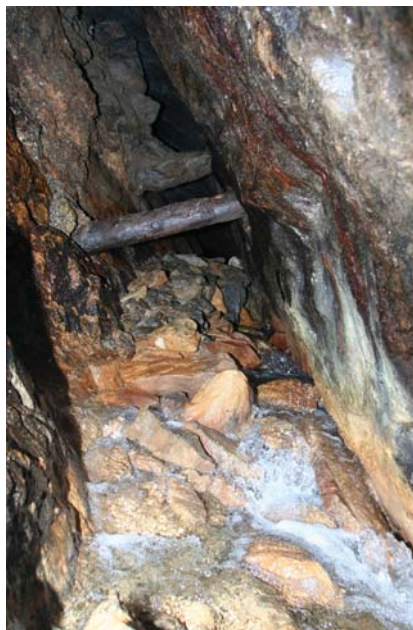
Abb.10 : Verbuch des Reiche Empfängnis Stollns bei ca. 1045 m – Blickrichtung Süden

Kritischer ist der Bruch bei 1045 m vom Mundloch aus zu bewerten. Hier stauen sich die zusitzenden Grubenwässer bei Normalzufluss (überschlägig 39 l/s) bis in eine Höhe von 1,0 m bis 1,2 m über Sohle hinter dem Verbuch zurück. Die zusitzenden Wässer laufen zum großen Teil über den Bruchmassen ab (Abbildung 10).

- Reiche Empfängnis Stolln bis zum Verbruch bei 1045 m und Kontrolle des alten Abbaus bei 1090 m einschl. Kontrolle des Standwasserverhaltens am Schacht 80 und am Mundloch des Tiefen Bauch Stollns

- Rekonstruktion des Mundloches Tiefer St. Christoph Stolln
- Wältigung des Verbruchs im Jung Andreas Stolln, Revier König David
- Rekonstruktion des Bereiches Mundloch Reiche Empfängnis Stolln und Tiefer Bauch Stolln
- Wältigung des Verbruchs im Reiche Empfängnis Stolln
- Rekonstruktion des Alten Markus Röhling Stollns in den betroffenen Abschnitten

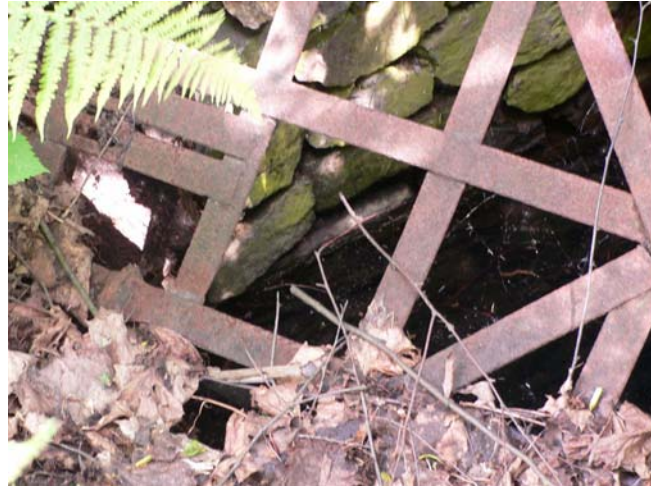
Abb.11 : Standwasser am Mundloch des Tiefen Bauch Stollns

Aufgrund der Höhe des Standwassers im Tiefen Bauch Stolln und im Querschlag West und der risslich nachweisbaren Grubenbauverbindung ist anzunehmen, dass beide Standwasserspiegel miteinander korrelieren.

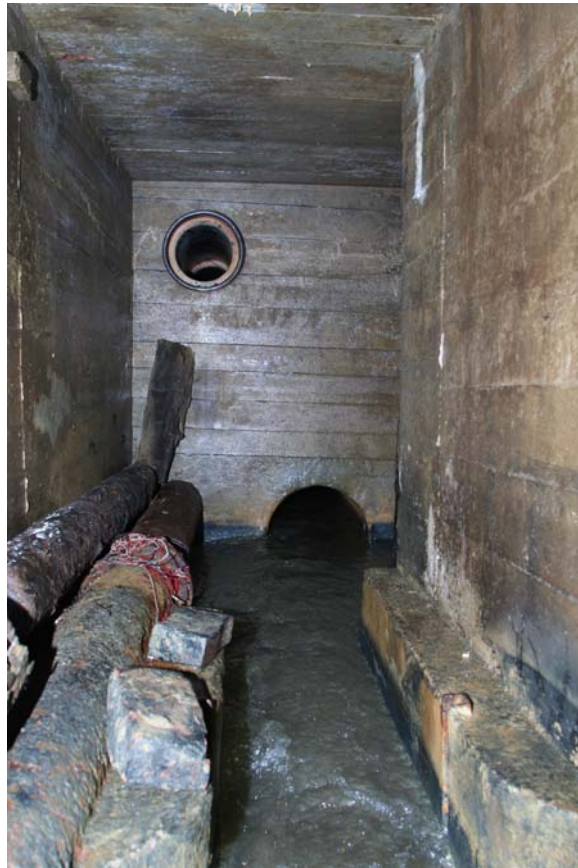
Abb.13 : Damm am Mundloch des Reiche Empfängnis Stollns mit Rohrdurchlässen

Werden die zusitzenden Wassermengen im Reiche Empfängnis Stolln so groß, dass sie auf Grund des begrenzten Abflussquerschnittes am Stollnmundloch nicht mehr frei abfließen können (Damm mit Rohren am Mundloch, Abbildung 13), steigt der Wasserspiegel im gesamten Grubenfeld Andreas. Die zusitzenden Wässer treten damit unkontrolliert über den Tiefen Bauch Stolln unmittelbar auf die angrenzende Straße aus. Ebenso steigt der Wasserspiegel bis in die Umhausung des Reiche Empfängnis Stolln oberhalb des Betondammes. Das von der Wismut eingebrachte Dükersystem (Abbildung 14) hat darauf keinen Einfluss.

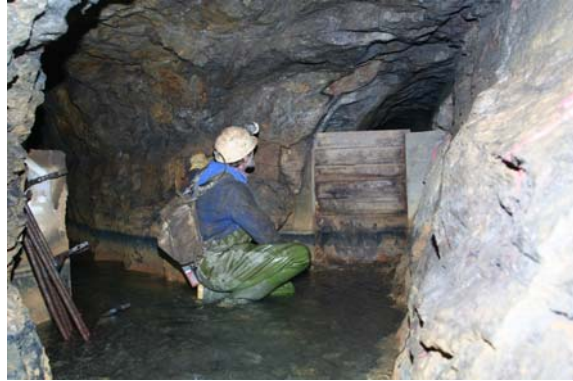
Abb.15 : Damm am Streckenabzweig Alter/Neuer Reiche Empfängnis Stolln

Am Streckenkreuz des alten Reiche Empfängnis Stollns mit der neuen Stollnauffahrung (Wassernutzung) ist der alte Stollnteil durch einen Beton-Holzdamm mit variierbarer Höhe abgeschottet. Bei Erreichen des Wasserstandes von 501,5 m NN vor dem Übertritt über die Straße wird dieser Damm vermutlich mit überflutet. Weitergehende Auswirkungen des Alten Reiche Empfängnis Stollns auf die Tagesoberfläche bei Extremereignissen müssen noch untersucht werden (Abbildung 15).

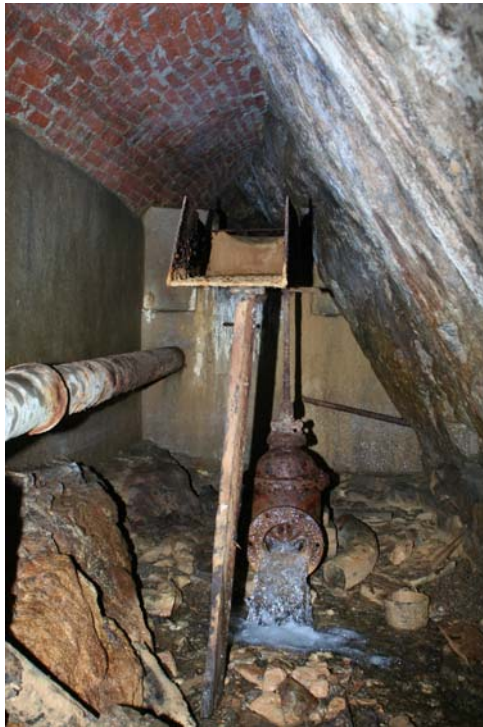
Abb.16 : Damm im Bierschnabel Stolln südlich des 3. Lichtlochs

Wie bereits erwähnt, hat der Bierschnabelstolln im noch befahrbaren Bereich (522 m bis 530 m NN ehem. Mundloch bis 3. Lichtloch) seine bedeutende Funktion der Wasserlösung verloren. Lokal anfallende Wässer aus darüber liegenden Abbauen dem Stolln selbst, Teilströme bzw. diffus zusitzende Wässer aus den höher als der Bierschnabel Stolln gelegenen Grubenbauen des Buchholzer Reviere südlich des 3. Lichtloches (Abbildung 16) verfallen auf den rund 12 m tiefer liegenden Orgelstolln, lokal über Altbergbau, Gesenke oder über den Bierschnabel Kunstschacht.

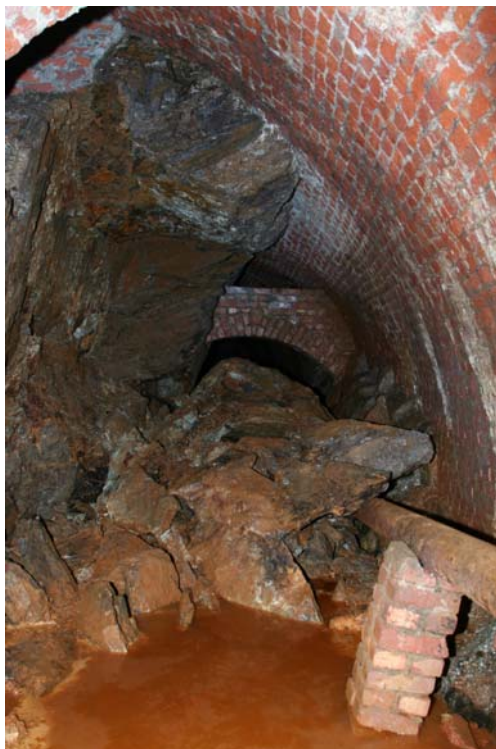
Abb.17 : Jüngerer Bruch südlich des Bierschnabel Kunstschaftes

Der Bierschnabel Stolln steht bis zum Kunstschaft zum Teil in gebräucher Ziegelmauerung. Unmittelbar vor dem Kunstschaft konnte ein größeres Ablösen festgestellt werden (Abbildung 17), welches in jüngere Zeit datiert werden kann.

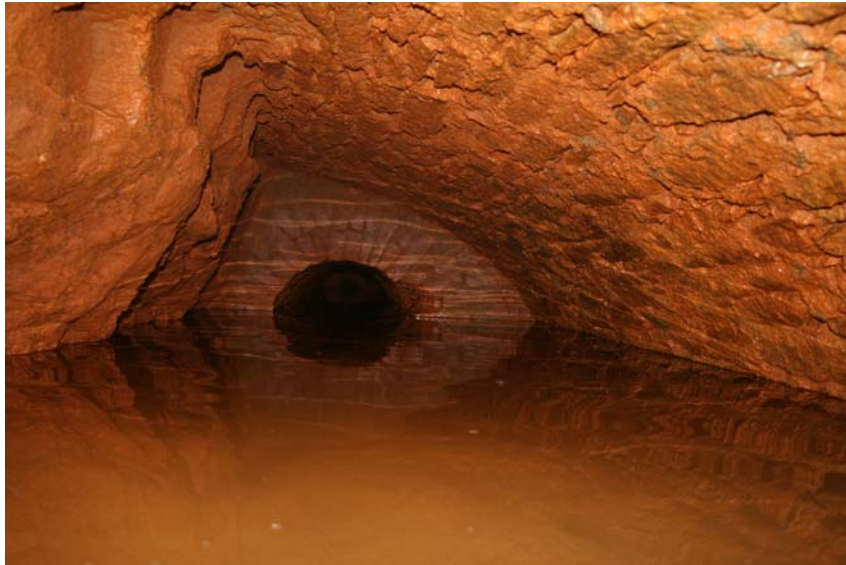
Abb.18 : Verbruchstelle im Orgel Stolln

Der Orgelstolln ist zum Wismutbergbau durchschlägig. Die Wismutstrecke selbst (nachgerissener alter Orgel Stolln) liegt mit ihrer Sohle ca. 2 m tiefer als die Sohle des alten Orgelstolln. Bei starken Grubenwasserzuflüssen staut sich das Wasser hier bis zum Niveau der alten Orgelstollnsohle zurück. Der Rückstau wird durch Verbruch/Verfüllung eines alten Schachtes in dessen Füllortbereich hervorgerufen (Abbildung 18).

Im Orgel Stolln wird der freie Abfluss der Wässer durch einen Verbruch bzw. durch die Verfüllung im Meier Schacht gehemmt. Dadurch stauen sich die Wässer bei Starkniederschlag bis über das alte Orgelstollenniveau ggf. bis in den Bierschnabelstolln zurück.

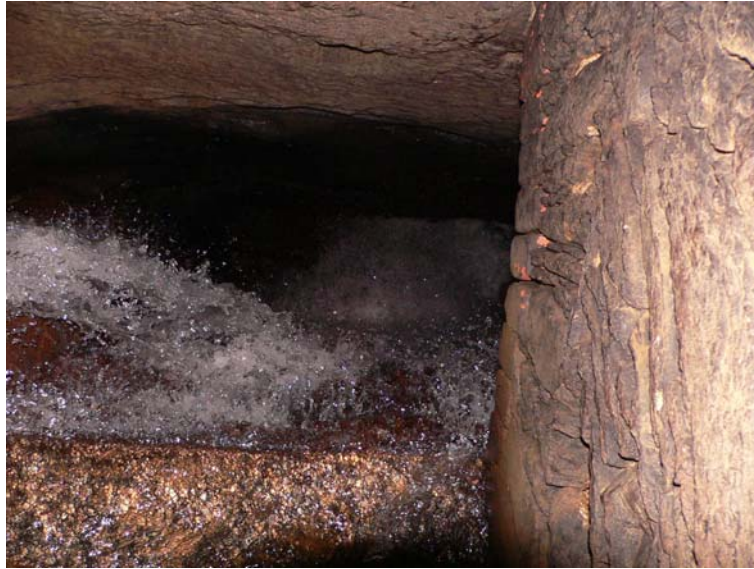
Abb.19 : Gesenk zum Jung Andreas Stolln

Die aus den vorgenannten Revieren von tiefen Sohlen aufsteigenden Grubenwässer sammeln sich im Markus Röhling Stolln auf dem Nicolaus Flachen und fließen weiter in Richtung Nord - Revier König David. Wenige Meter südlich des Gangkreuzes des Nicolaus Flachen mit dem Gott gibt unerwarteten Segen Morgengang verstürzt das Wasser über ein Gesenk auf den ca. 10 m tieferen zu Wasserlösungszwecken vorgetriebenen Jung Andreas Stolln (Abbildung 19).

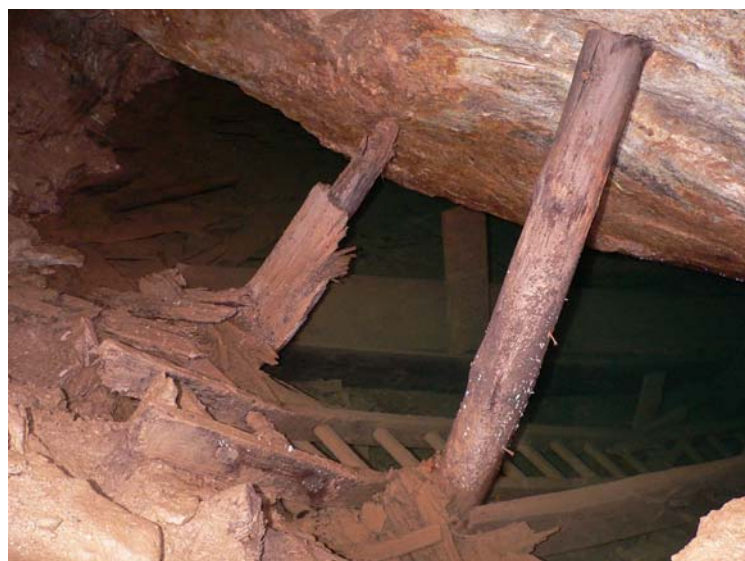
Abb.20 : Aufsteigende Grubenwässer am König David Kunstschacht

Nach wenigen Metern Fließweg auf dem Jung Andreas Stolln ist eine komplette Beruhigung des abfließenden Wassers festzustellen, was auf ein Verfallen des Wassers auf tiefere Grubenbaue hindeutet. Unmittelbar an der nördlichen Begrenzung des Grubenfeldes König David quillt das Grubenwasser wieder aus der Sohle des Jung Andreas Stolln und angrenzender Strecken und nimmt dann weiter seinen Fließweg im Stollnquerschnitt (Abbildung 20). Abbildung 21 zeigt den Verbruch im Jung Andreas Stolln im unmittelbaren Schachtbereich des König Davider Kunst- und Treibeschachtes, der den ungehinderten Abfluss des Wassers einschränkt.
