Ausgasungstechnische Sicherung des dauerstandsicher verfüllten Schachtes Grillo 3

Tim Hegemann¹⁾, Michael Opahle¹⁾, Stephan Klaß²⁾

¹⁾DMT GmbH, ²⁾Montan-Grundstücksgesellschaft mbH

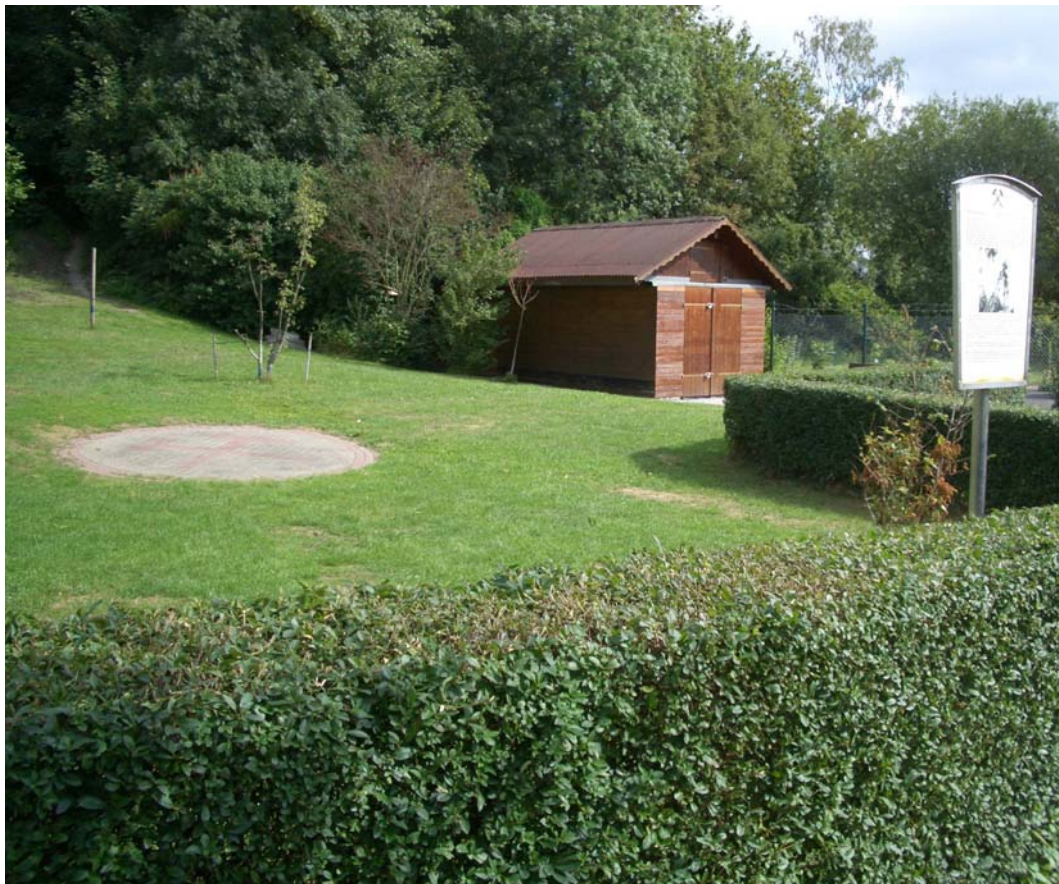
Abb.1 : Schacht Grillo 3 (Pflasterung), im Hintergrund Haus eines Kleingartenvereins

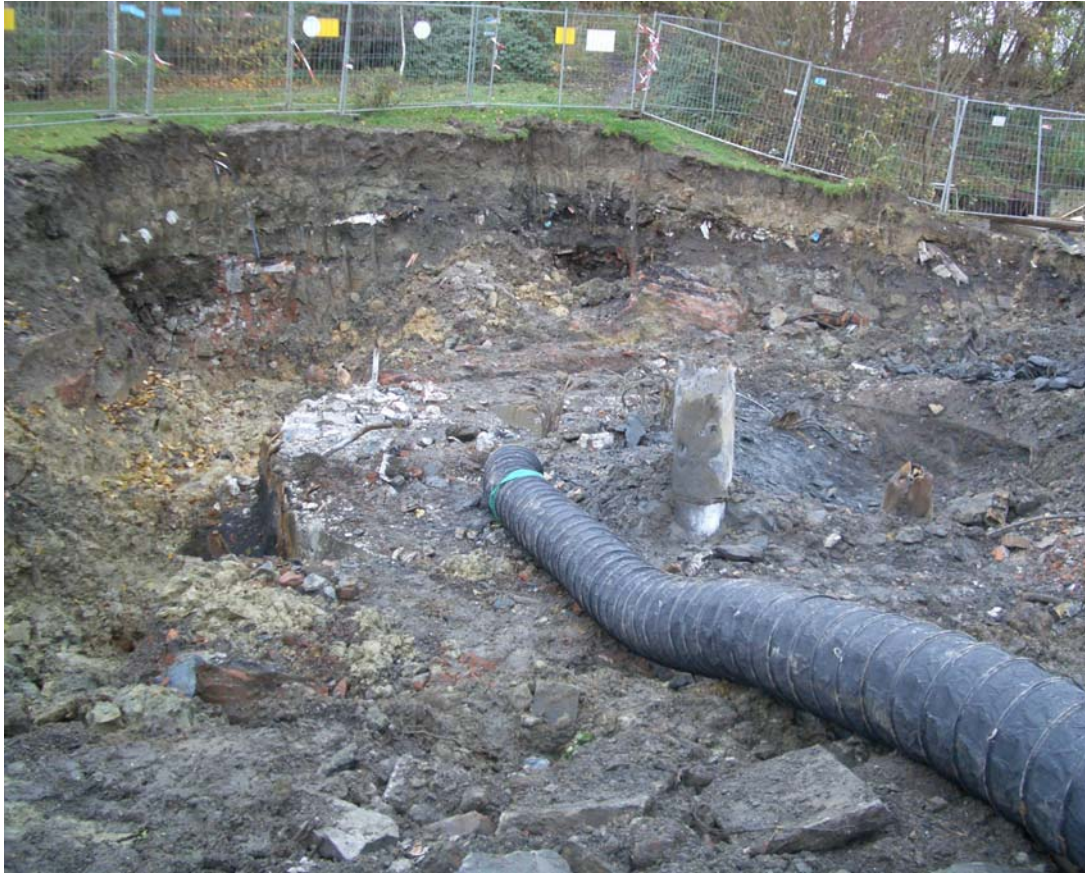
Von Oktober bis Dezember 2006 wurde der Schachtkopf komplett freigelegt. Innerhalb eines Radius von 20 m um den Schacht wurden alle aufgefundenen Rohrleitungen, Kabel, Kabel- und Abwasserkanäle komplett entfernt. Alle genannten diskreten Strömungswege wurden an der Grenze des 20 m-Bereiches je nach Größe entweder mit hydraulisch erhärtenden Materialien verschlossen oder zugemauert. Das Haus des Kleingartenvereins wurde im Zuge dieser Maßnahmen ebenfalls zurückgebaut.

Da bei diesen Arbeiten ständig schädliche Gase zuströmten, waren über die üblichen Baustellensicherungen hinaus noch weitere Maßnahmen erforderlich. So wurden die Orte, an denen Tiefbauarbeiten durchgeführt wurden, permanent mit einer blasenden Sonderbewetterung und einer

für den Bergbau zugelassenen Spirallutte mit einem Durchmesser von 400 mm bewettert. Der Mindestvolumenstrom wurde aufgrund der vorangegangenen Messungen und den Erfahrungen mit anderen gasbelasteten Baustellen im Ruhrrevier auf $4 \text{ m}^3/\text{s}$ festgelegt. Darüber hinaus fanden regelmäßig Messungen des Methan-, Kohlendioxid- und Sauerstoffgehaltes in der Baugrube statt.

Abb.2 : Freigelegter Schachtkopf mit Sonderbewetterung

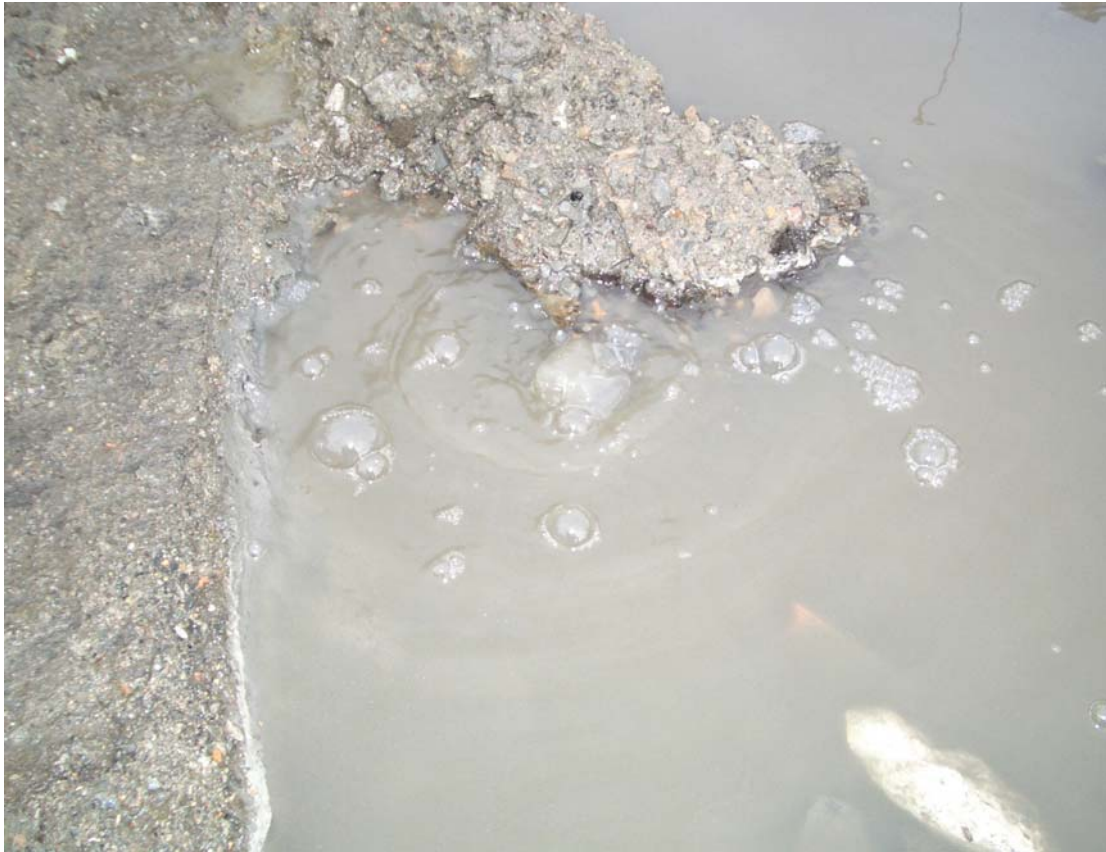
Nachdem die Füllsäulenoberfläche freigelegt war, konnten auf der Füllsäule mehrere Methanaustritte mit bloßem Auge beobachtet werden. Dort, wo nach einem Regen kleine Pfützen zurückblieben, warf durchströmendes Grubengas deutlich sichtbar Blasen. An anderen, trockenen Stellen strömte Grubengas deutlich hörbar durch kleine Ritzen und Spalten an der Füllsäulenoberfläche aus. Das austretende Grubengas hatte dabei eine Methankonzentrationen von über 90 Vol.-%. Die Kohlendioxidkonzentration des aus der Füllsäule austretenden Grubengases war vernachlässigbar gering.

Abb.3 : Gasaustritte auf der Füllsäulenoberfläche

Zur Erfassung dieser Gasströme wurde von der DMT in Abstimmung mit der MGG ein Konzept erarbeitet, das bautechnisch von Januar bis März 2007 umgesetzt wurde. Dabei wurde auf der Füllsäule eine Drainschicht aus Schmelzkammergranulat aufgebracht, in die vier vliesummantelte PE-Rohre DN 100 als Drainrohre eingebaut wurden. Diese Drainrohre wurden an eine aufgehende Entgasungseinrichtung DN 200 aus Stahl (PN 10) angeschlossen, die auf einem eigenen Fundament auf der Füllsäule aufgebaut wurde.

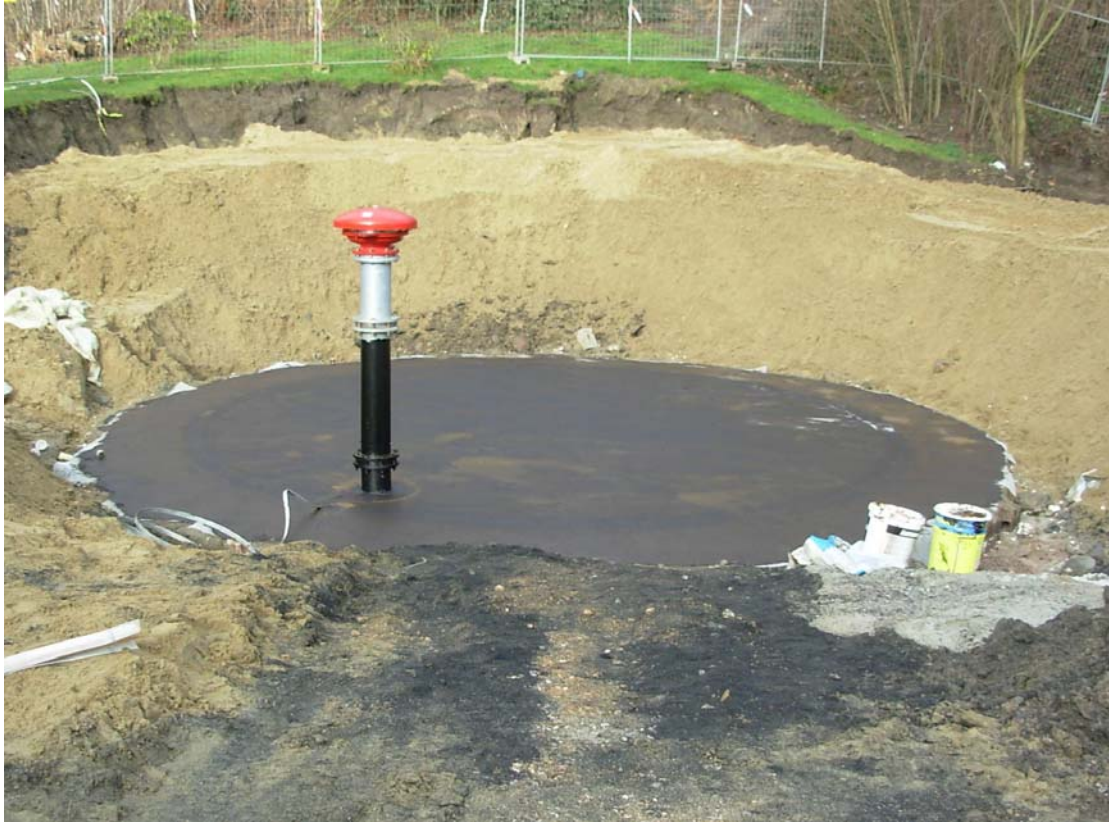
Abb.4 : Stahlbetonplatte mit Bitumendickbeschichtung
(Entgasungseinrichtung nicht im Endausbau)

Die Tübbinginnenräume der obersten Tübbingschicht wurden gereinigt, abgemauert und mit Sperrputz versehen. Auf diese Weise konnte eine gasundurchlässige Verbindung zwischen den Tübbings und der abschließenden bewehrten Stahlbetonplatte WU 35 über der Drainschicht erreicht werden. Die Stahlbetonplatte wurde anschließend auf der Oberseite noch einmal mit einer 2-lagigen Bitumendickbeschichtung versehen. Dann wurde der gesamte Schacht wieder bis zur ursprünglichen Geländeoberkante übererdet.

Die Entgasungsleitung wurde bis drei Meter über die Geländeoberkante geführt und an ihrem Ausblasende mit einer dauerbrandsicheren Be- und Entlüftungshaube vom Typ Protego LH/EB I 400 gesichert.

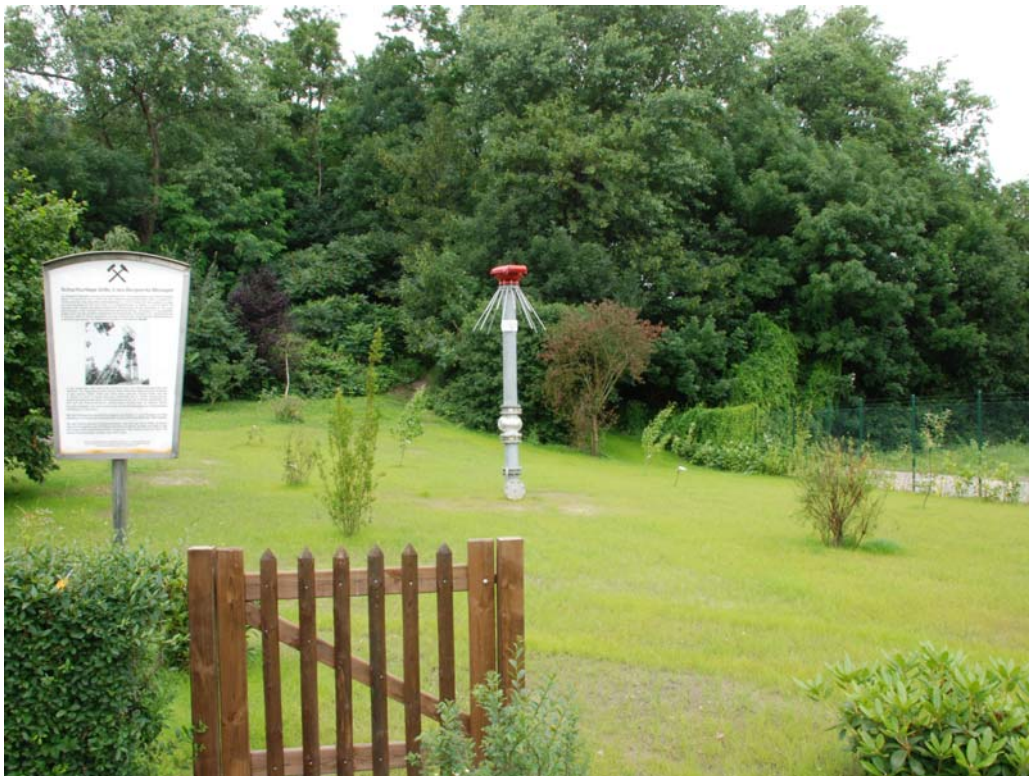
Abb.6 : Endzustand der Fläche nach erfolgter Sanierung

Die Maßnahmen umfassten den Rückbau des Hauses des Kleingartenvereins, die Aufklärung und den Ausbau der ehemaligen Zechenkanalisation, den Ausbau oder das Verschließen anderer diskreter Strömungswege im Umkreis des Schachtes und die Schachtkopfsanierung mit Gasdrainage und Entgasungseinrichtung.
